# CONSTRUCCIÓN del MONASTERIO, SIGLO XIX a la ACTUALIDAD

INTERVENCIONES EN EL MONASTERIO  
DE SAN JUAN DE ORTEGA

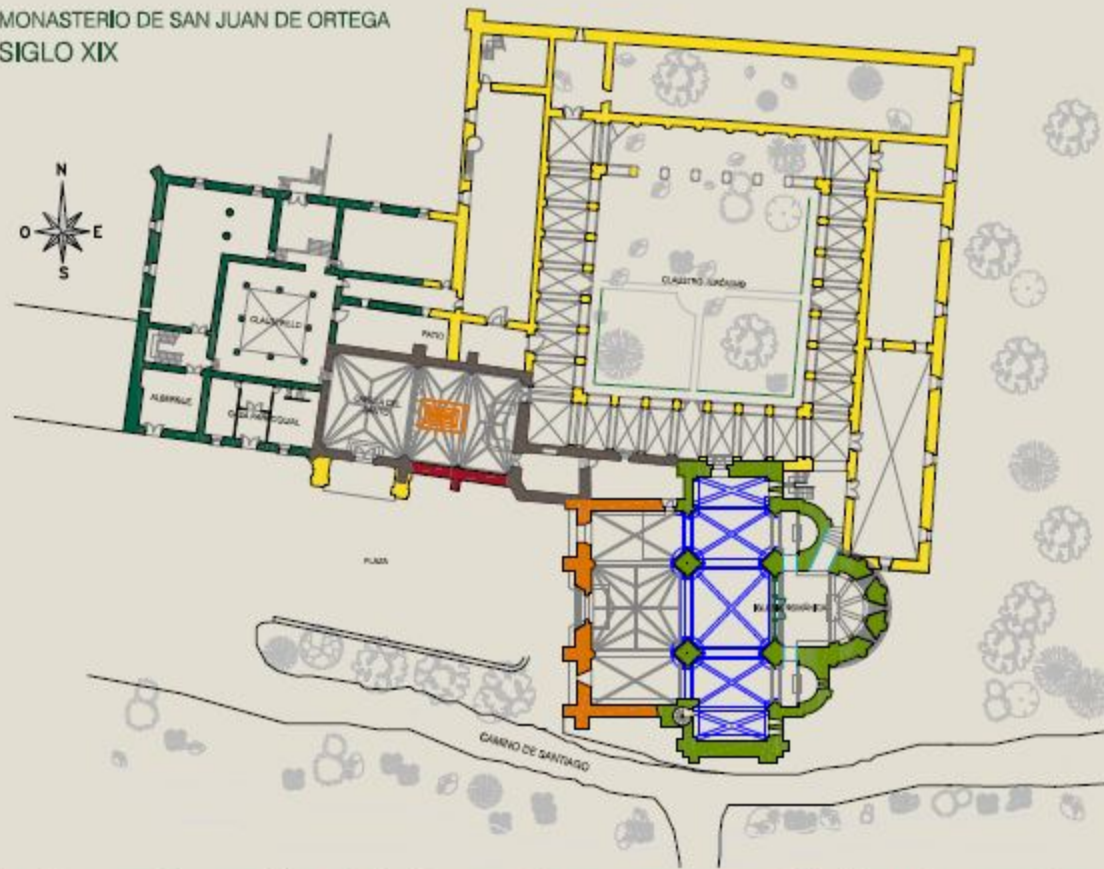
MONASTERIO DE SAN JUAN DE ORTEGA  
SIGLO XIX

En el XIX, como consecuencia de la Guerra de la Independencia y de la Desamortización de Mendizábal, el Monasterio perdió varios de sus bienes muebles. Los jerónimos tuvieron que abandonar el Monasterio y se vendieron las tierras desamortizadas. La panda Norte del claustro se arruinó. En el año 1919, la bóveda de la capilla de San Nicolás se derrumbó sobre el baldaquino gótico.

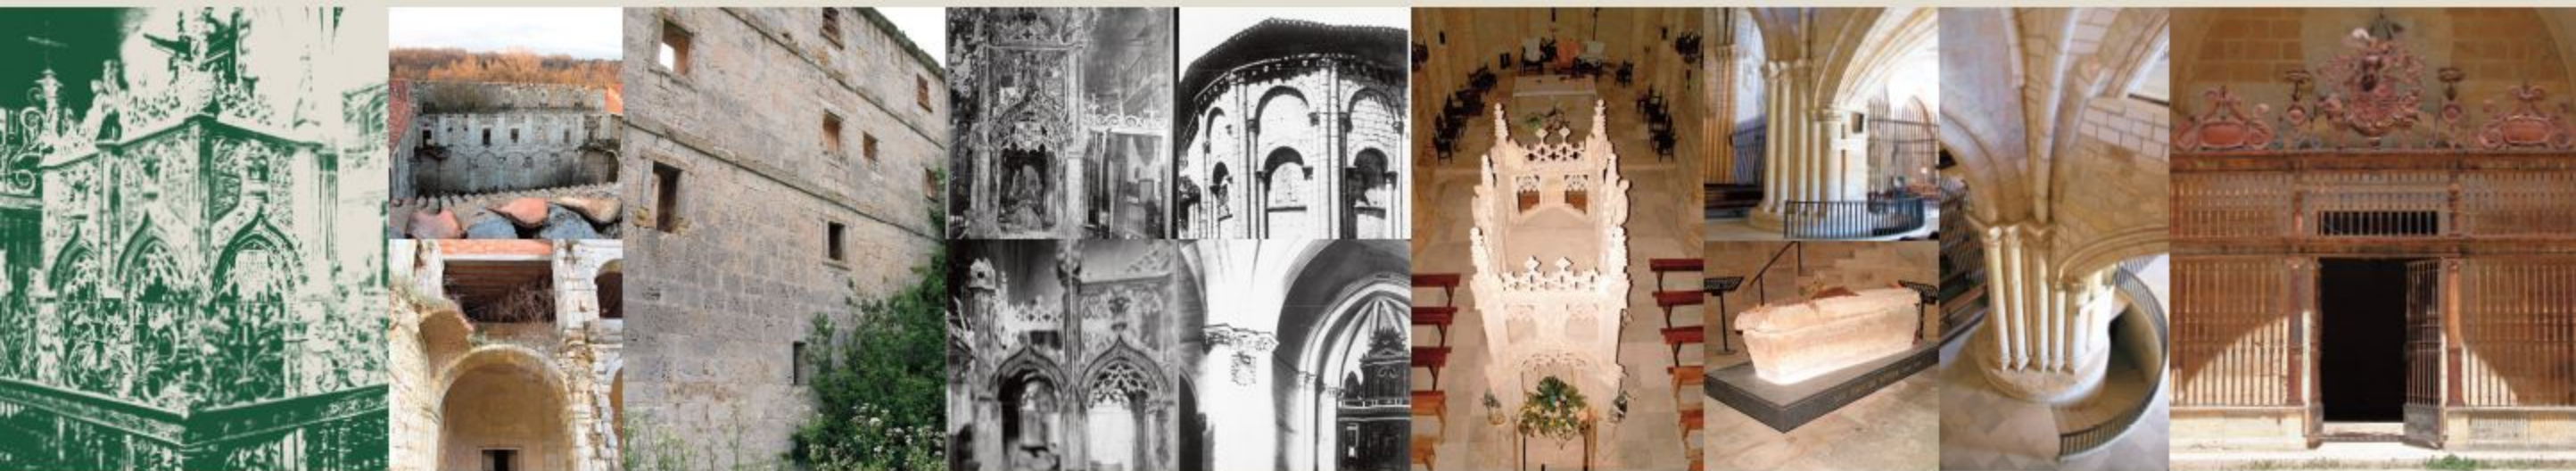
En algunas fotografías de la época observamos que el baldaquino estaba policromado y tenía unas pequeñas tablas de madera con decoración vegetal que hoy se han perdido. En 1931 se declaró Monumento Nacional y en 1962 el Cabildo Metropolitano de Burgos se hizo cargo del Monasterio y de sus bienes. Durante la restauración de los años 60 se realiza la cripta, donde se ubican los dos sepulcros del Santo. En el crucero de la iglesia se sitúa el baldaquino gótico. Actualmente y tras las restauraciones del presente siglo, se acaba de finalizar el acondicionamiento de la plaza, espacios de acceso al Monasterio y sus infraestructuras.

Deterioro y abandono del Monasterio en el Siglo XVIII y XIX e intervenciones del XX

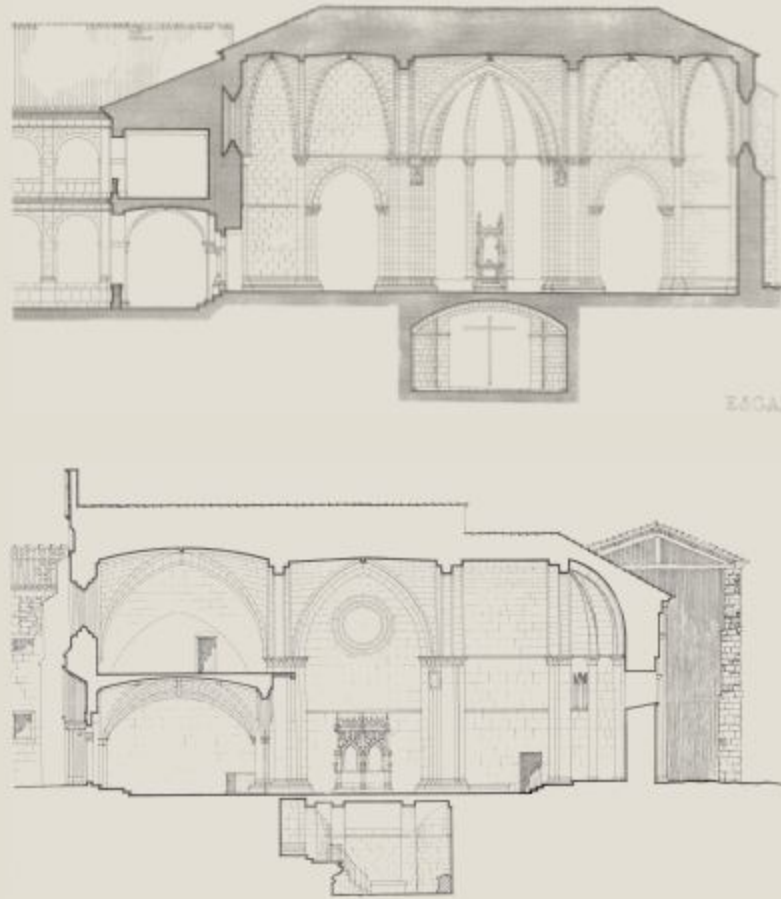
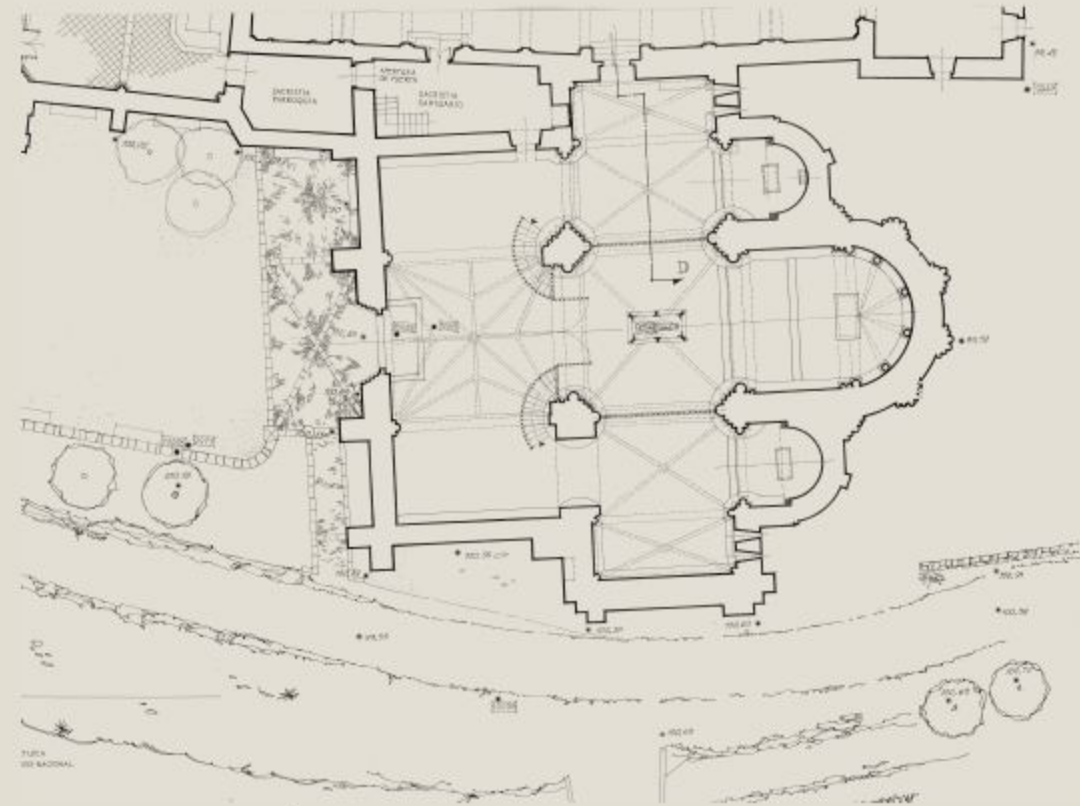
El 12 de agosto de 1964, Pons Sorolla se hace cargo de la restauración total del Monasterio. Dividida en tres fases, en la primera libera el ábside románico de una de las pandas del claustro jerónimo y construye la cripta para albergar los sepulcros. La segunda fase se centra en los exteriores de los dos templos y de las construcciones adyacentes a San Nicolás y se traslada el baldaquino de la capilla al templo monacal. La tercera buscaba la consolidación del claustro y la reconstrucción del mismo, pero esta fase quedó inconclusa.

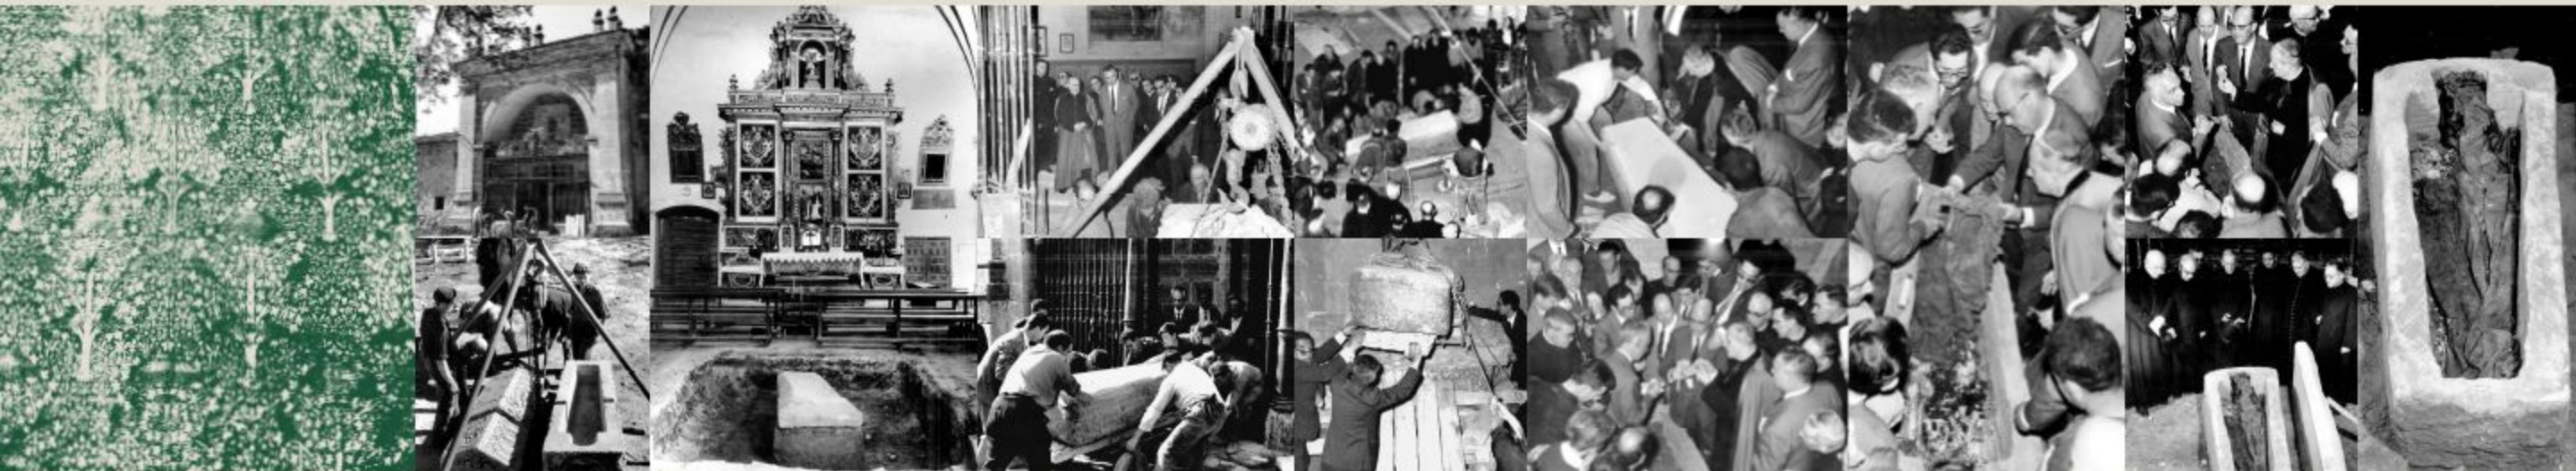
Con motivo del traslado de los sepulcros desde la Capilla de San Nicolás a la cripta, en mayo de 1966 se abre el sepulcro del Santo en presencia del Arzobispo de Burgos, D. Segundo García de Sierra y Méndez y de las autoridades civiles. En el interior se encuentran el cáliz y la patena del Santo y sus restos envueltos en una tela del siglo XV, fecha en la que se había abierto por primera vez el sepulcro.

Detalle de la tela del Siglo XV que envolvía los restos del Santo y fotografías tomadas durante la intervención de los años 60

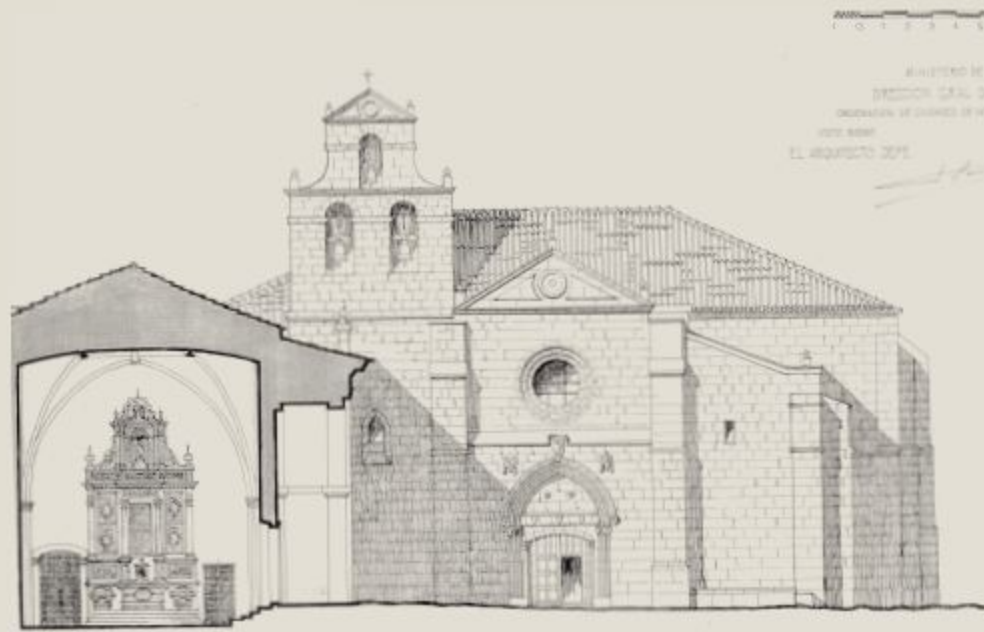
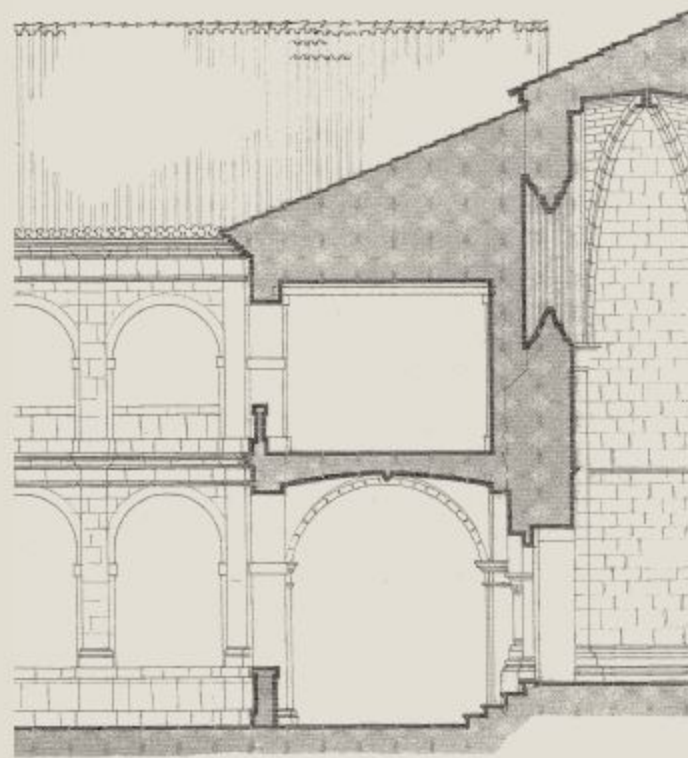
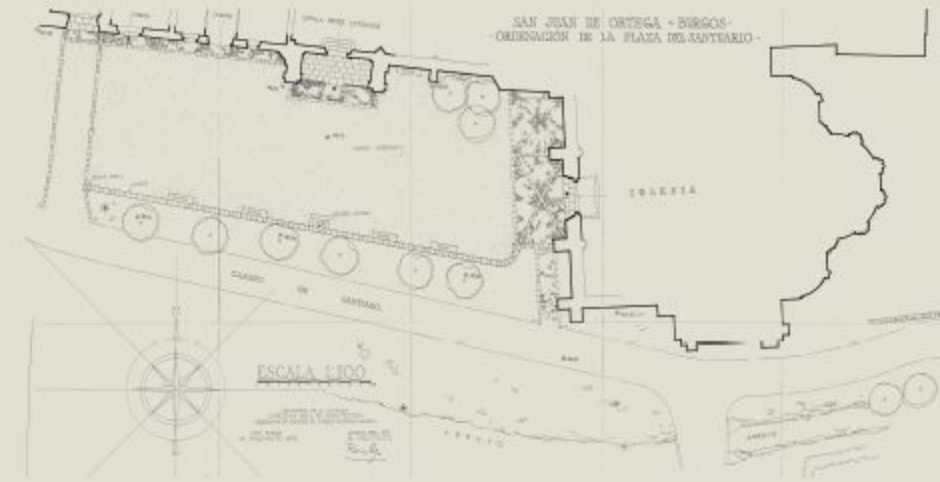
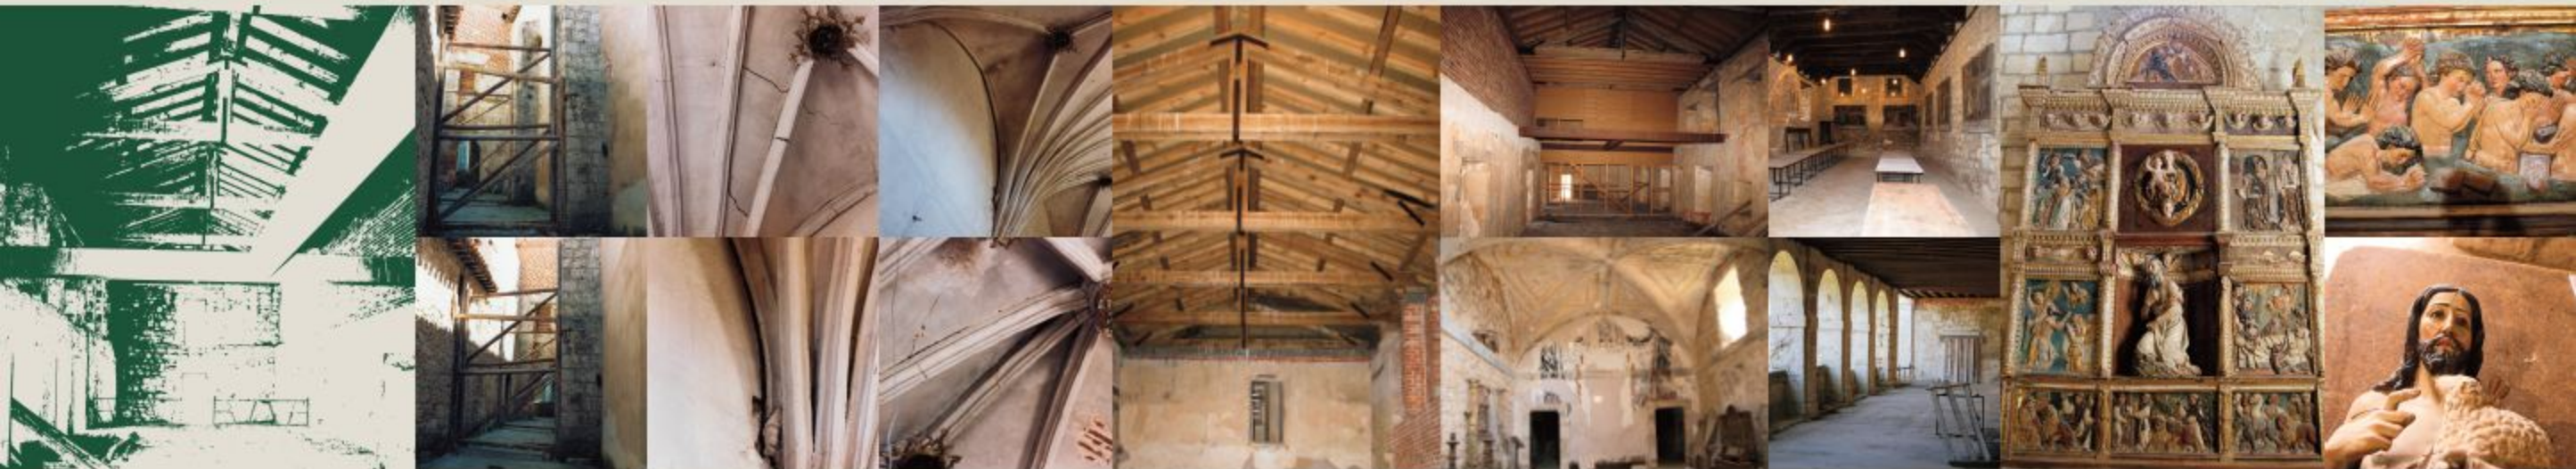
En 1986 la Dirección General de Patrimonio realiza un informe de daños. A partir de esa fecha se comienza la restauración de todo el complejo monacal. Primero se efectuó una actuación de emergencia en San Nicolás, apuntalando el muro Norte. Después se intervino en el claustro jerónimo y en la iglesia monacal. Se realizaron obras en San Nicolás, en el albergue y se restauraron todos los bienes muebles depositándolos en la antigua sala capitular.

Intervención de consolidación de todo el Monasterio, con especial relevancia en la restauración de bienes muebles

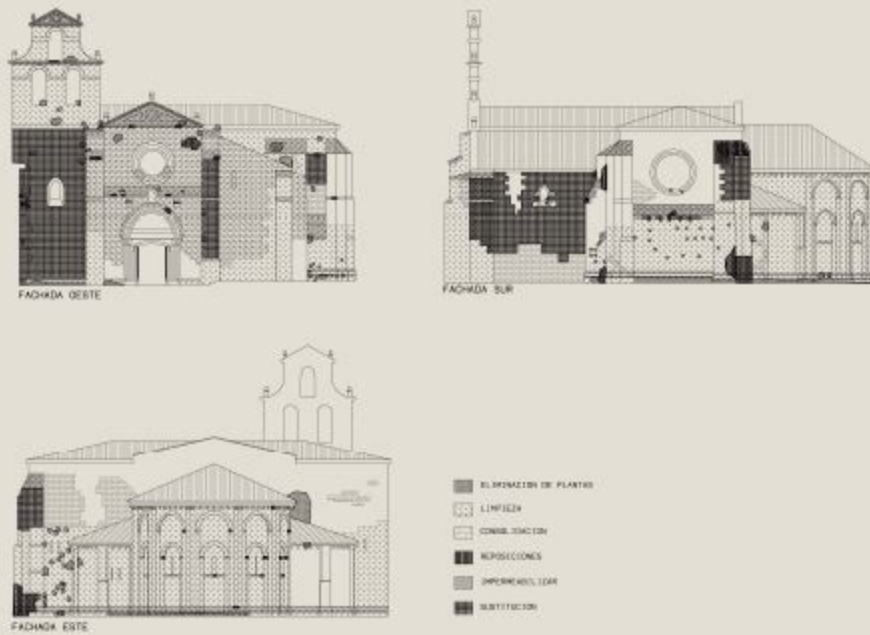
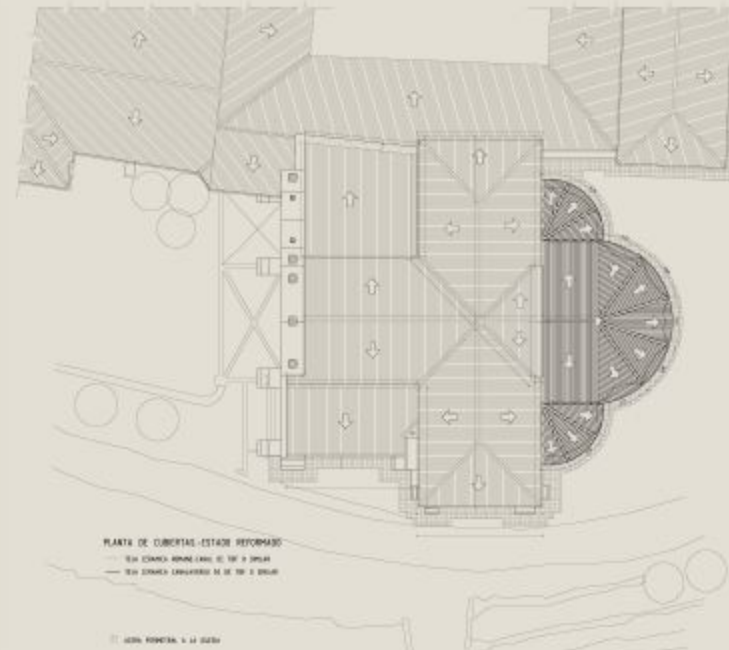
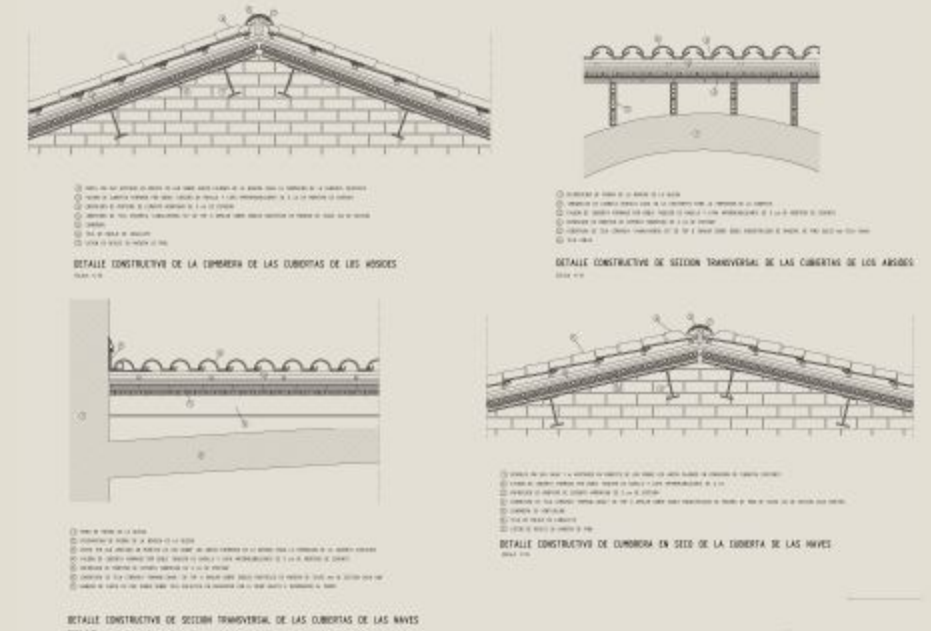
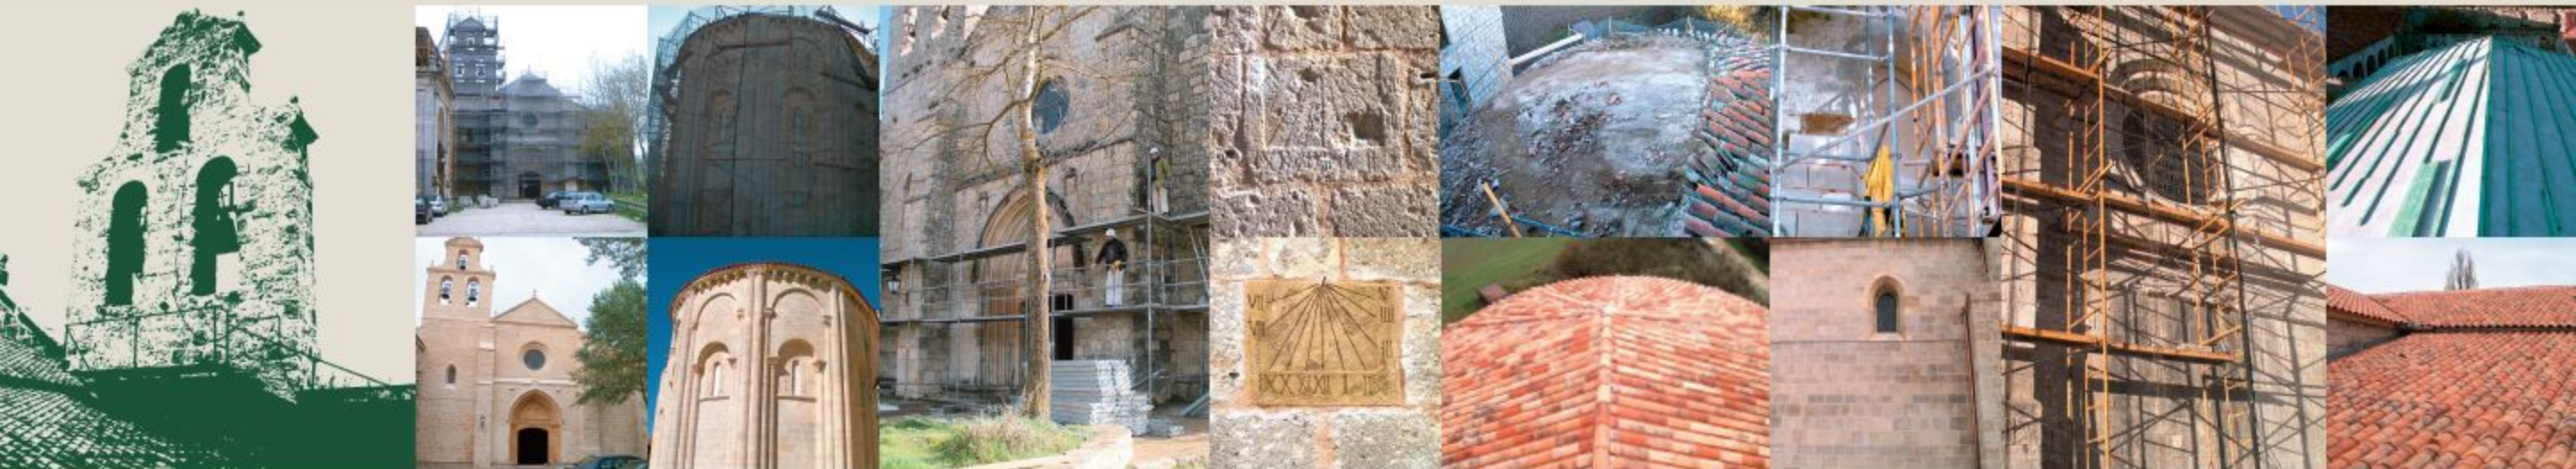
Proyecto redactado en el año 2001 para restaurar el exterior de la iglesia monacal. Atacada la piedra por la humedad, plantas y agentes atmosféricos, se pretende su limpieza, sustitución en alguna zona y protección en el resto; y el levantado y sustitución total de la cubierta para evitar las goteras interiores en las bóvedas.

Detalles de las obras de restauración y conservación en la iglesia monacal

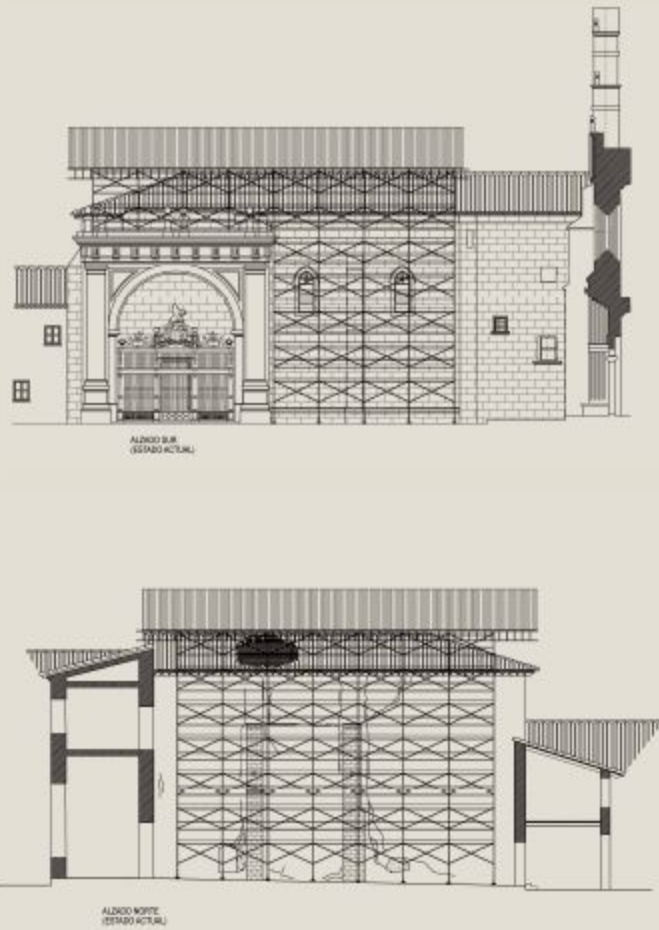
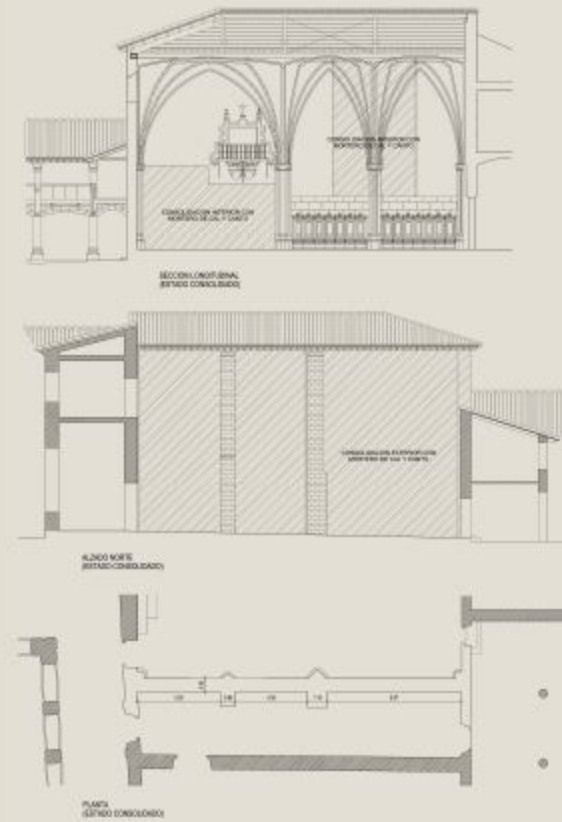
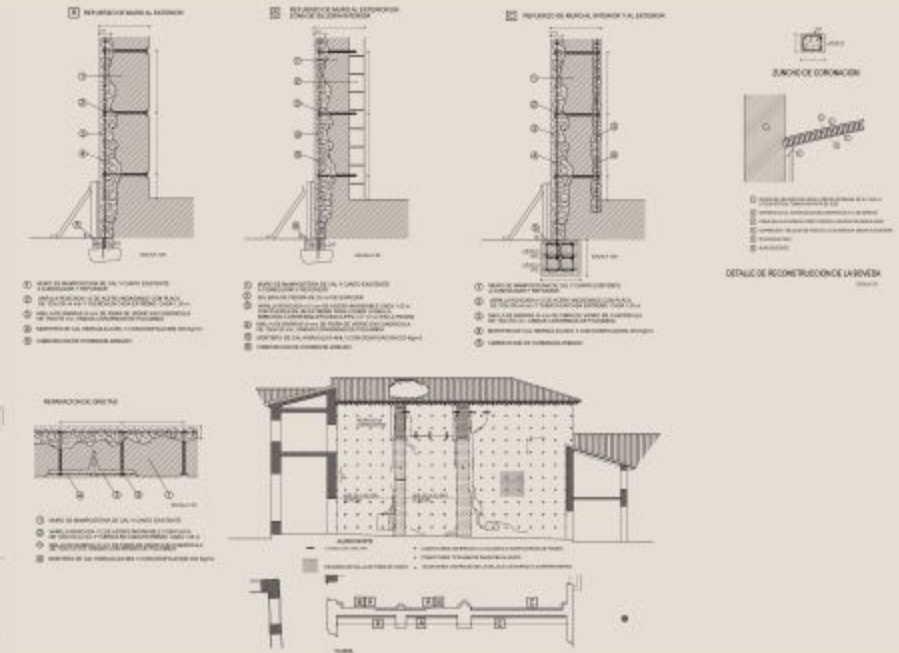
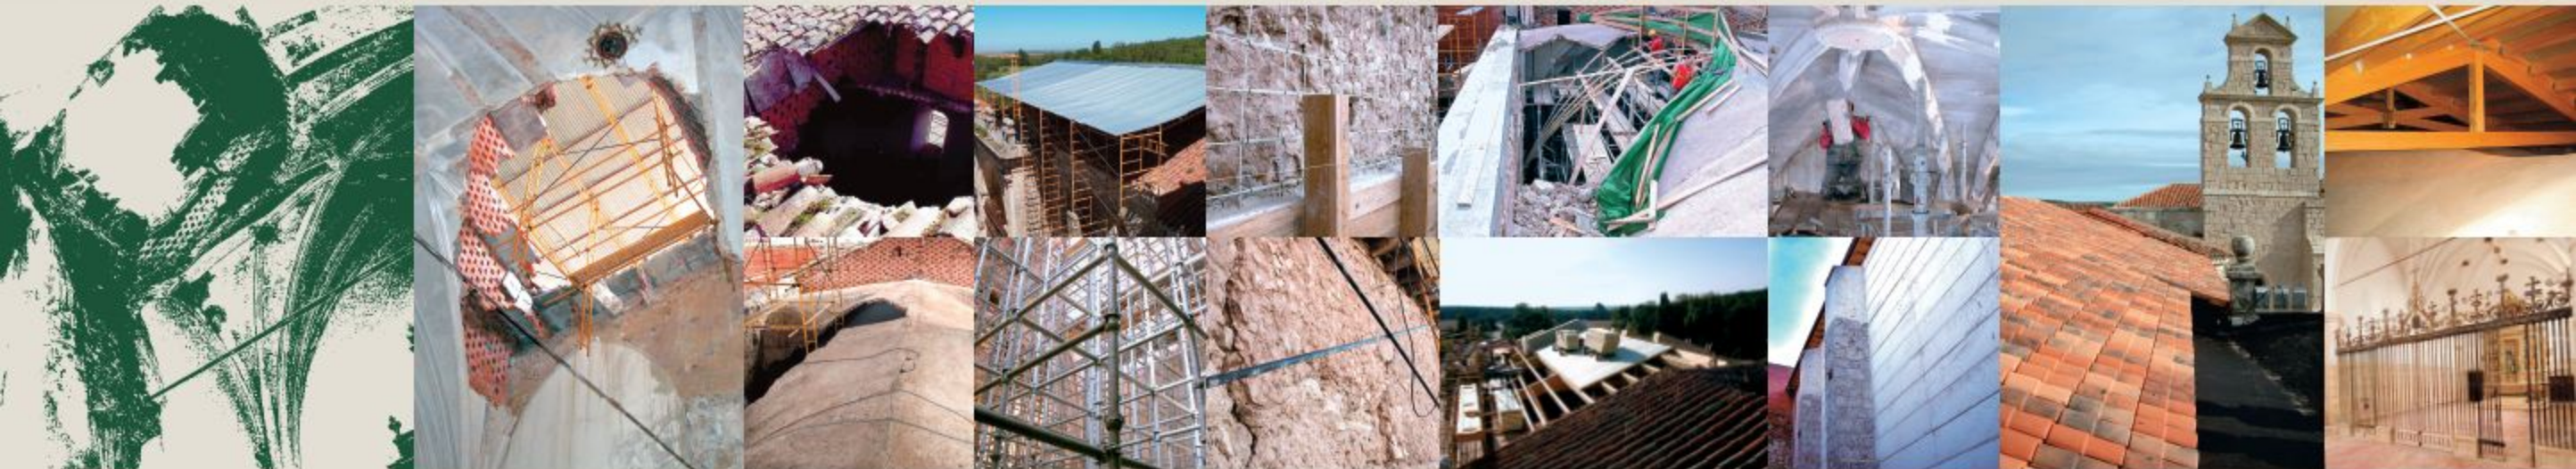
En febrero de 2001 se cae parte de la bóveda de la capilla debido a las humedades, la poca consistencia del muro sur y el excesivo peso de la cubierta apoyada sobre ésta. El proyecto que se ejecuta, tras un minucioso estudio, consiste básicamente en el refuerzo estructural del muro sur, la reposición de la bóveda caída y la ejecución de una nueva cubierta apoyada en los muros mediante cerchas de madera.

Detalles de las obras de consolidación estructural y reposición de bóvedas y cubierta en la capilla del Santo o de San Nicolás
